22. ARROYO DEL JUDÍO

6. SÍNTESIS DIAGNÓSTICA Y ORIENTACIONES PARA LA RENATURALIZACIÓN

23. ARROYO DE LA TENERÍA

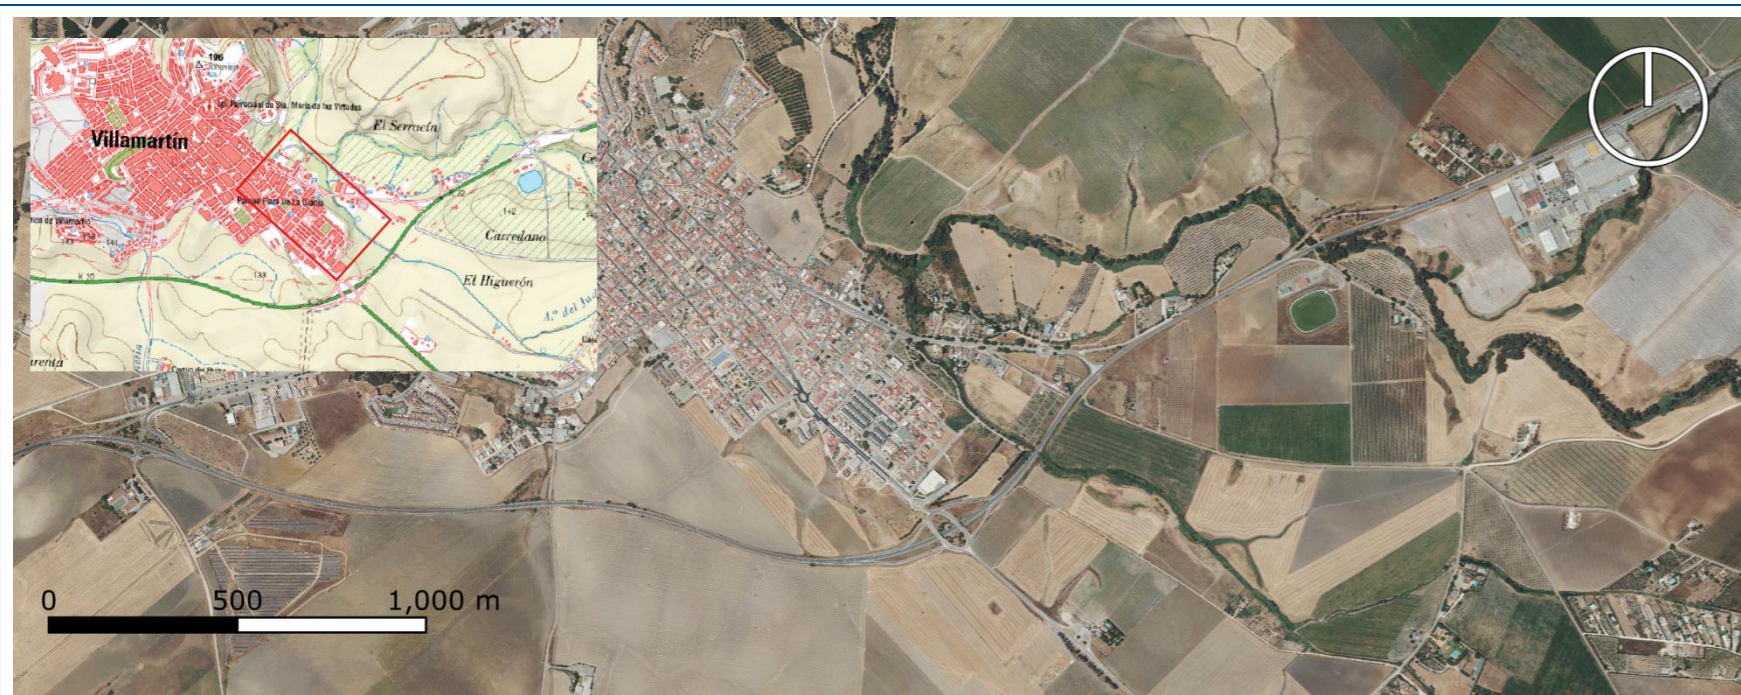
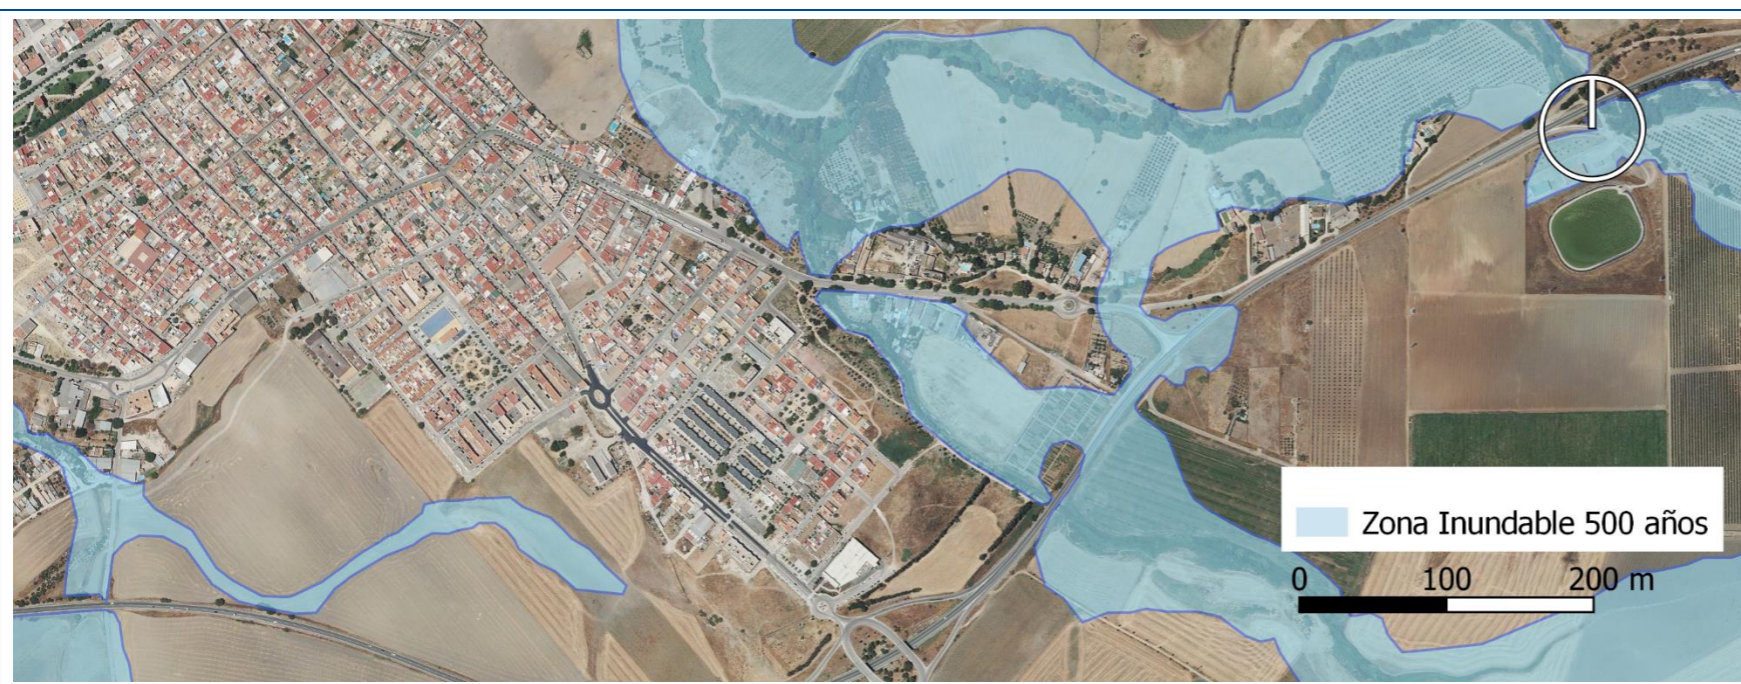
El tramo se encuentra totalmente encauzado mediante un marco de hormigón a su paso por la población, no observándose hidrodinámica natural propia del cauce. Existen, además, numerosos puntos de vertido de pluviales procedentes del núcleo. Carece de vegetación ribereña estructurada y se el tramo se encuentra con problemas de sedimentación y desarrollo de especies invasoras que presentan un obstáculo al flujo hidráulico. En algunos puntos, se observa problemas de conservación del encauzamiento. El estado hidromorfológico es malo pero tiene potencial para su recuperación.

Eliminación del encauzamiento
 Eliminación y limpieza de invasoras
 Recuperación de la estructura ribereña
 Ampliación del espacio fluvial
 Liberación de zonas de servidumbre y parte de zona de policía por las ocupaciones y viviendas.
Se recomienda realizar un estudio de alternativas para la demolición del encauzamiento con un proceso de concertación social.

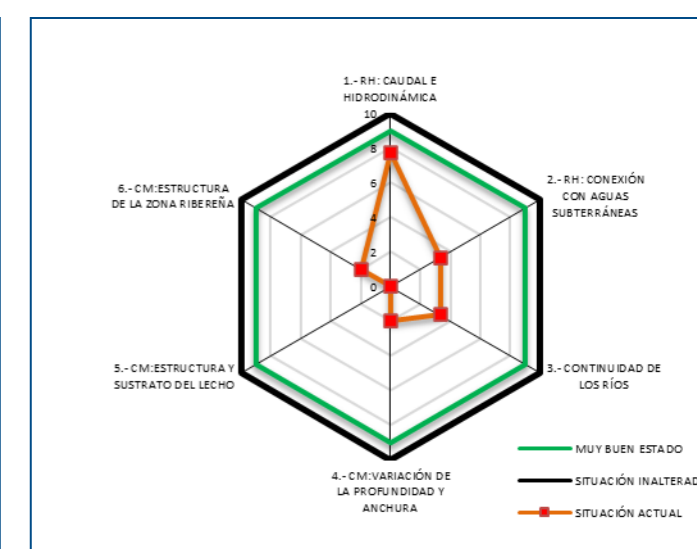
1. Caudal	
2. Conexión Subterránea	
3. Continuidad	
4. Profundidad y anchura	
5. Estructura y sustrato lecho	
6. Estructura zona ribereña	
Grado de alteración:	
Ato	● Moderado ●
Bajo	● Muy bajo ●

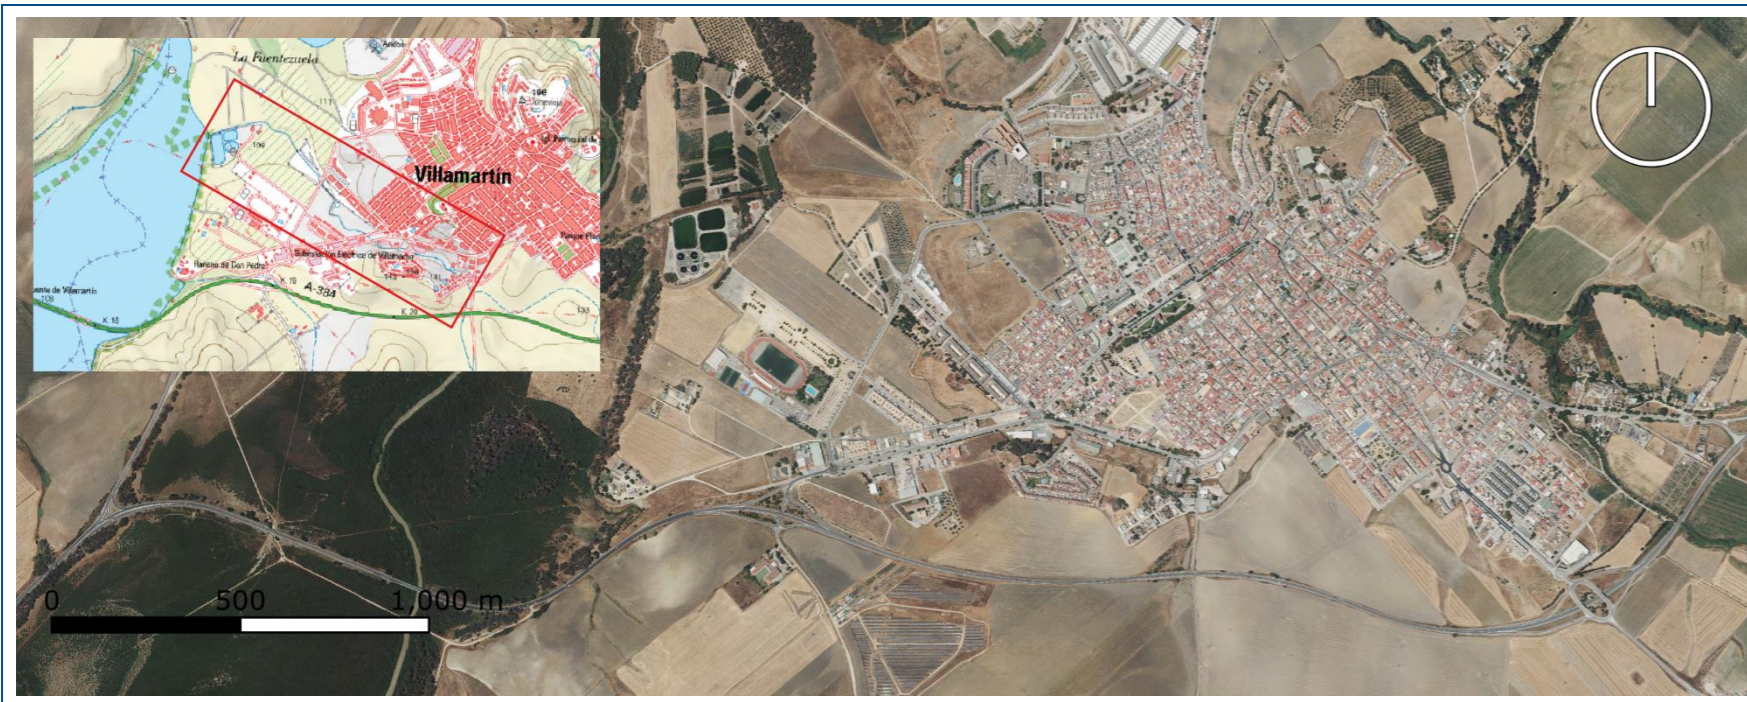
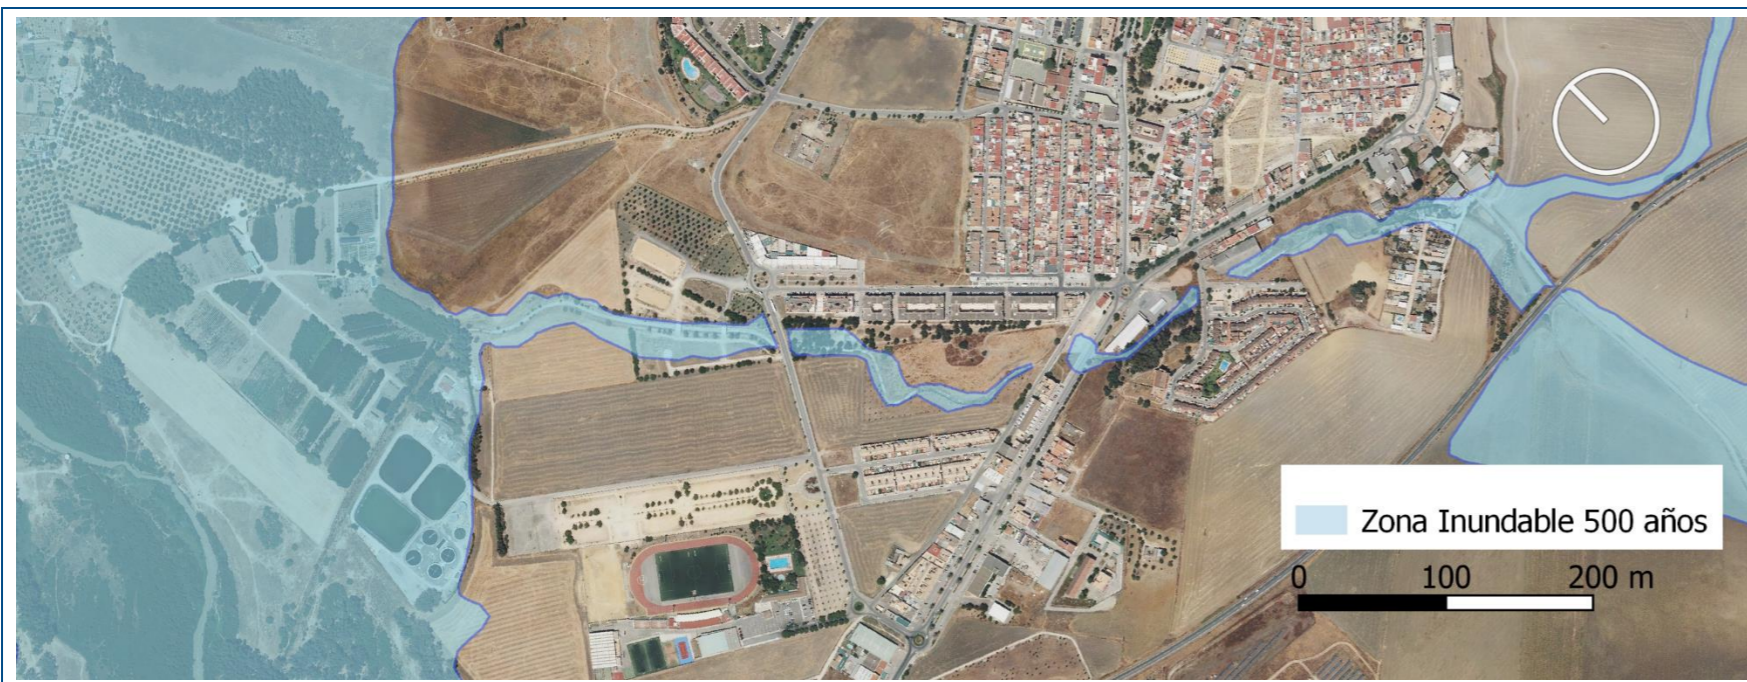
El tramo se encuentra totalmente encauzado mediante un marco de hormigón a su paso por la población, no observándose hidrodinámica natural propia del cauce. El encauzamiento atraviesa una zona urbana sin desarrollar y llega hasta la zona aluvial del Guadalete, atravesando suelos rústicos. En algunos puntos se encuentra soterrado. Carece de vegetación ribereña estructurada y se el tramo se encuentra con problemas de sedimentación y desarrollo de especies invasoras que presentan un obstáculo al flujo hidráulico. En algunos puntos se originan problemas locales de desbordamiento por la deficiencia de drenaje de las obras de paso. El estado hidromorfológico es malo pero tiene potencial para su recuperación.

Eliminación del encauzamiento
 Eliminación y limpieza de invasoras
 Recuperación de la estructura ribereña
 Ampliación del espacio fluvial
 Liberación de zonas de servidumbre y parte de zona de policía por las ocupaciones y viviendas.
Se recomienda realizar un estudio de alternativas para la demolición del encauzamiento con un proceso de concertación social.

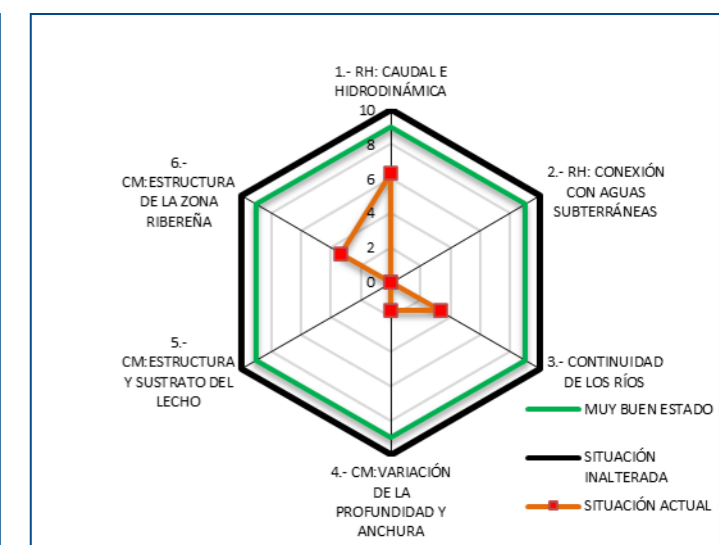
1. Caudal	
2. Conexión Subterránea	
3. Continuidad	
4. Profundidad y anchura	
5. Estructura y sustrato lecho	
6. Estructura zona ribereña	
Grado de alteración:	
Ato	 Moderado
Bajo	 Muy bajo
