22. ARROYO DEL JUDÍO

6. SÍNTESIS DIAGNÓSTICA Y ORIENTACIONES PARA LA RENATURALIZACIÓN

23. ARROYO DE LA TENERÍA

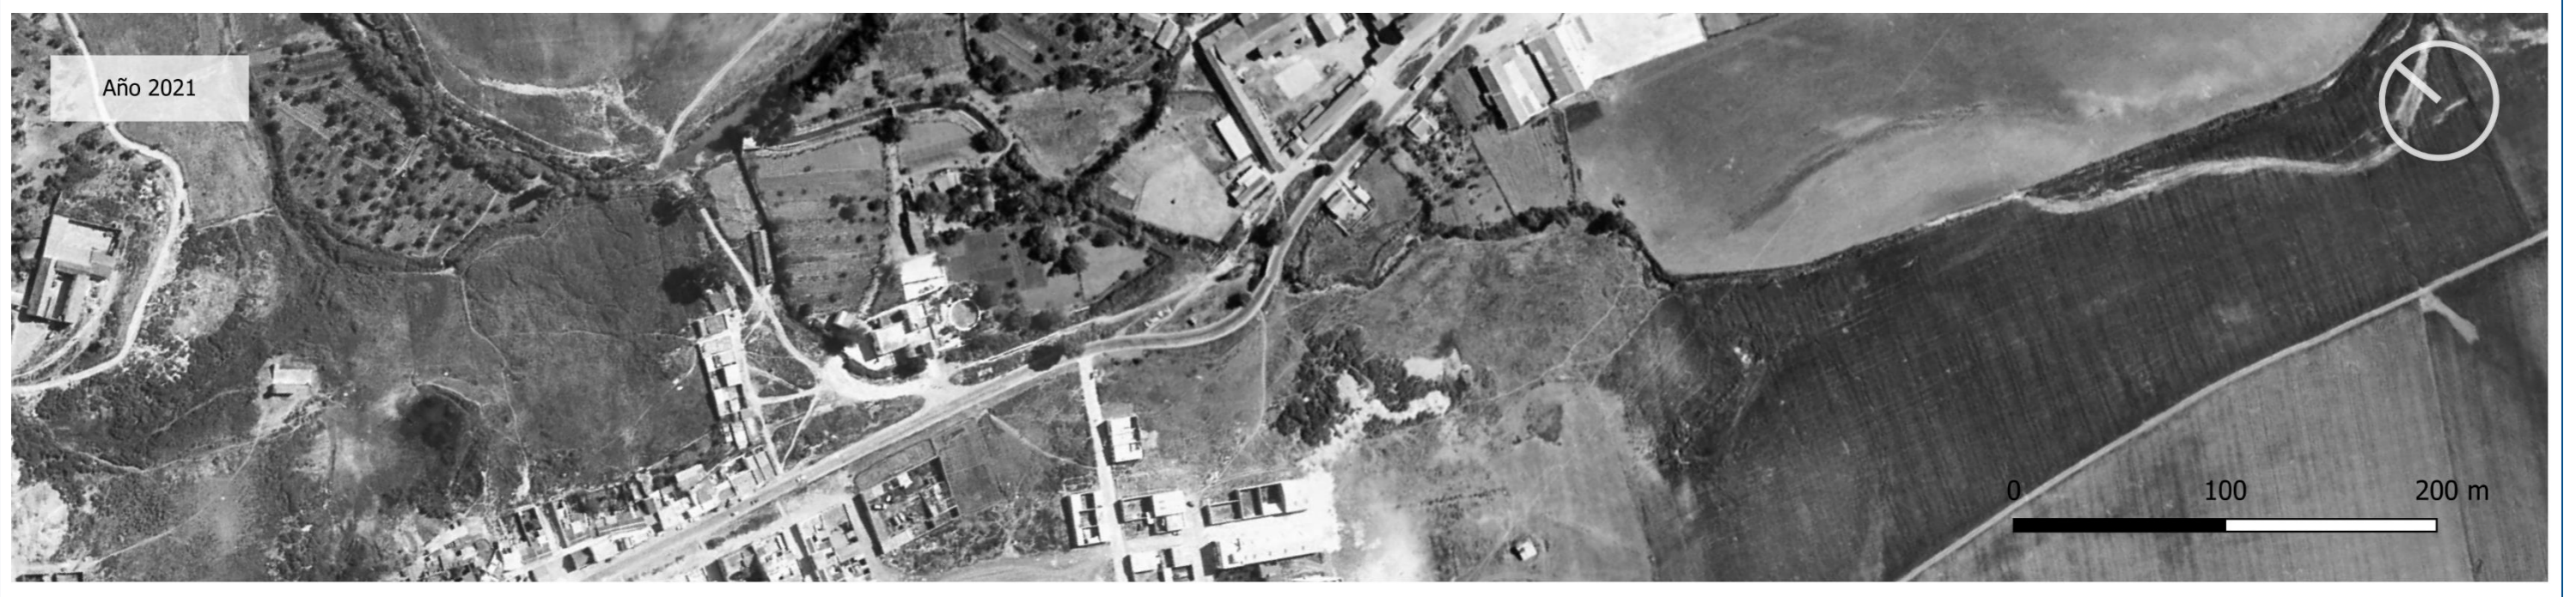
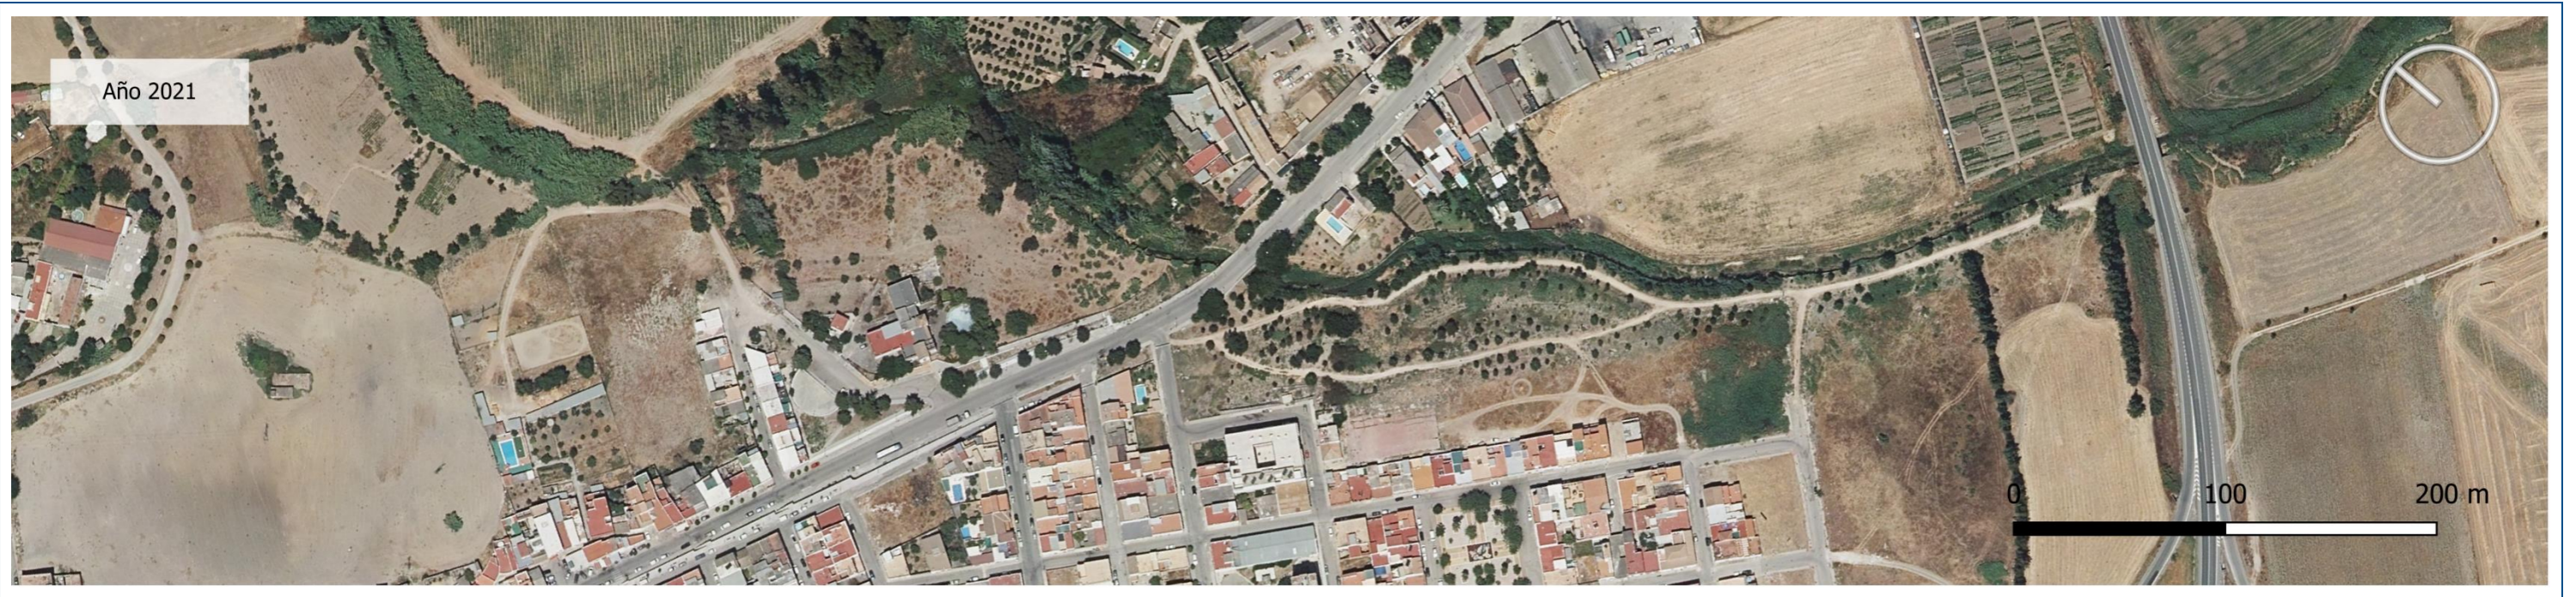
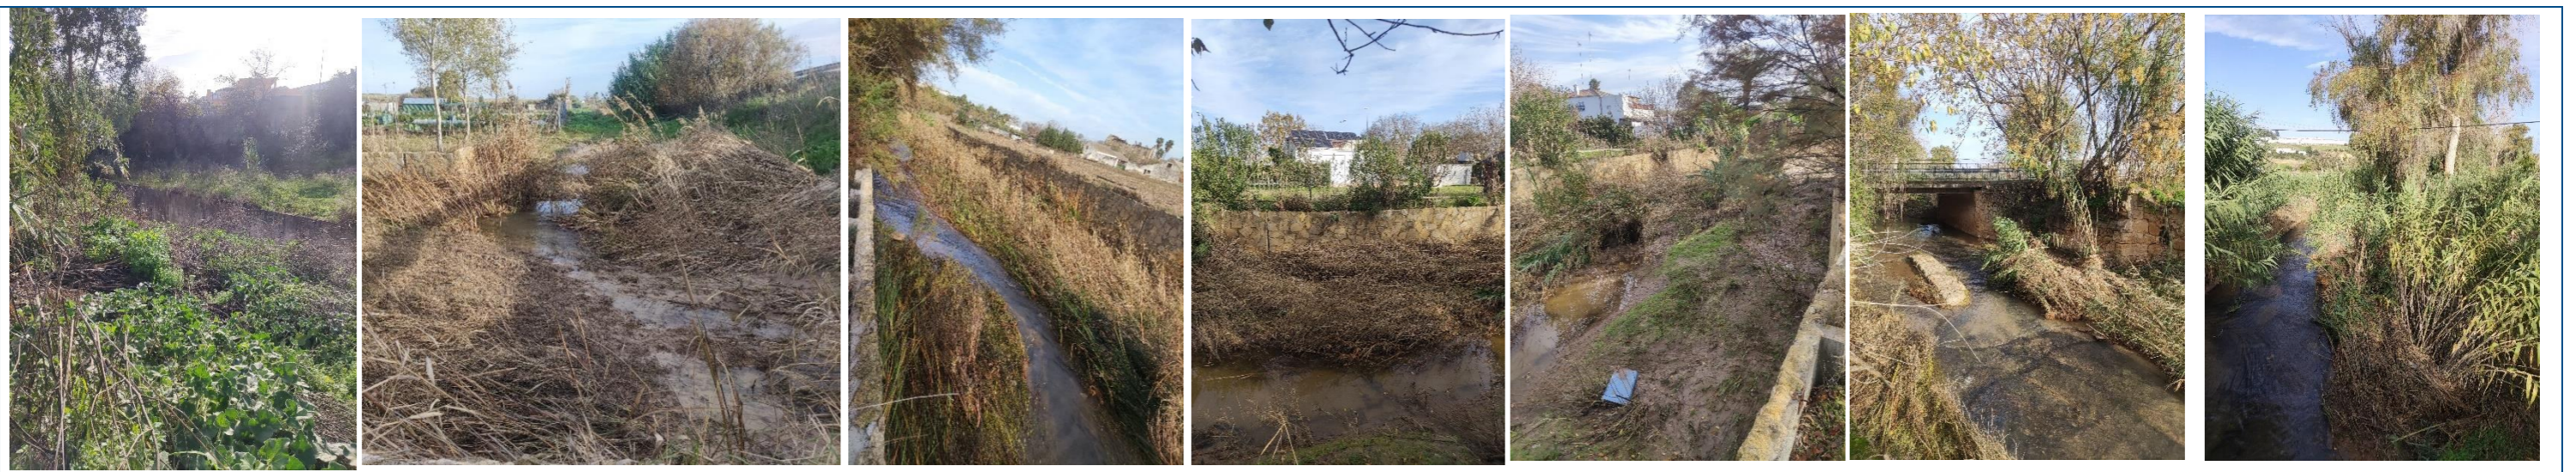
El tramo se encuentra totalmente encauzado mediante un marco de hormigón a su paso por la población, no observándose hidrodinámica natural propia del cauce. Existen, además, numerosos puntos de vertido de pluviales procedentes del núcleo. Carece de vegetación ribereña estructurada y se el tramo se encuentra con problemas de sedimentación y desarrollo de especies invasoras que presentan un obstáculo al flujo hidráulico. En algunos puntos, se observa problemas de conservación del encauzamiento. El estado hidromorfológico es malo pero tiene potencial para su recuperación.

1. Caudal	
2. Conexión Subterránea	
3. Continuidad	
4. Profundidad y anchura	
5. Estructura y sustrato lecho	
6. Estructura zona ribereña	
Grado de alteración:	
Ato	● Moderado ●
Bajo	● Muy bajo ●

Eliminación del encauzamiento
 Eliminación y limpieza de invasoras
 Recuperación de la estructura ribereña
 Ampliación del espacio fluvial
 Liberación de zonas de servidumbre y parte de zona de policía por las ocupaciones y viviendas.
Se recomienda realizar un estudio de alternativas para la demolición del encauzamiento con un proceso de concertación social.

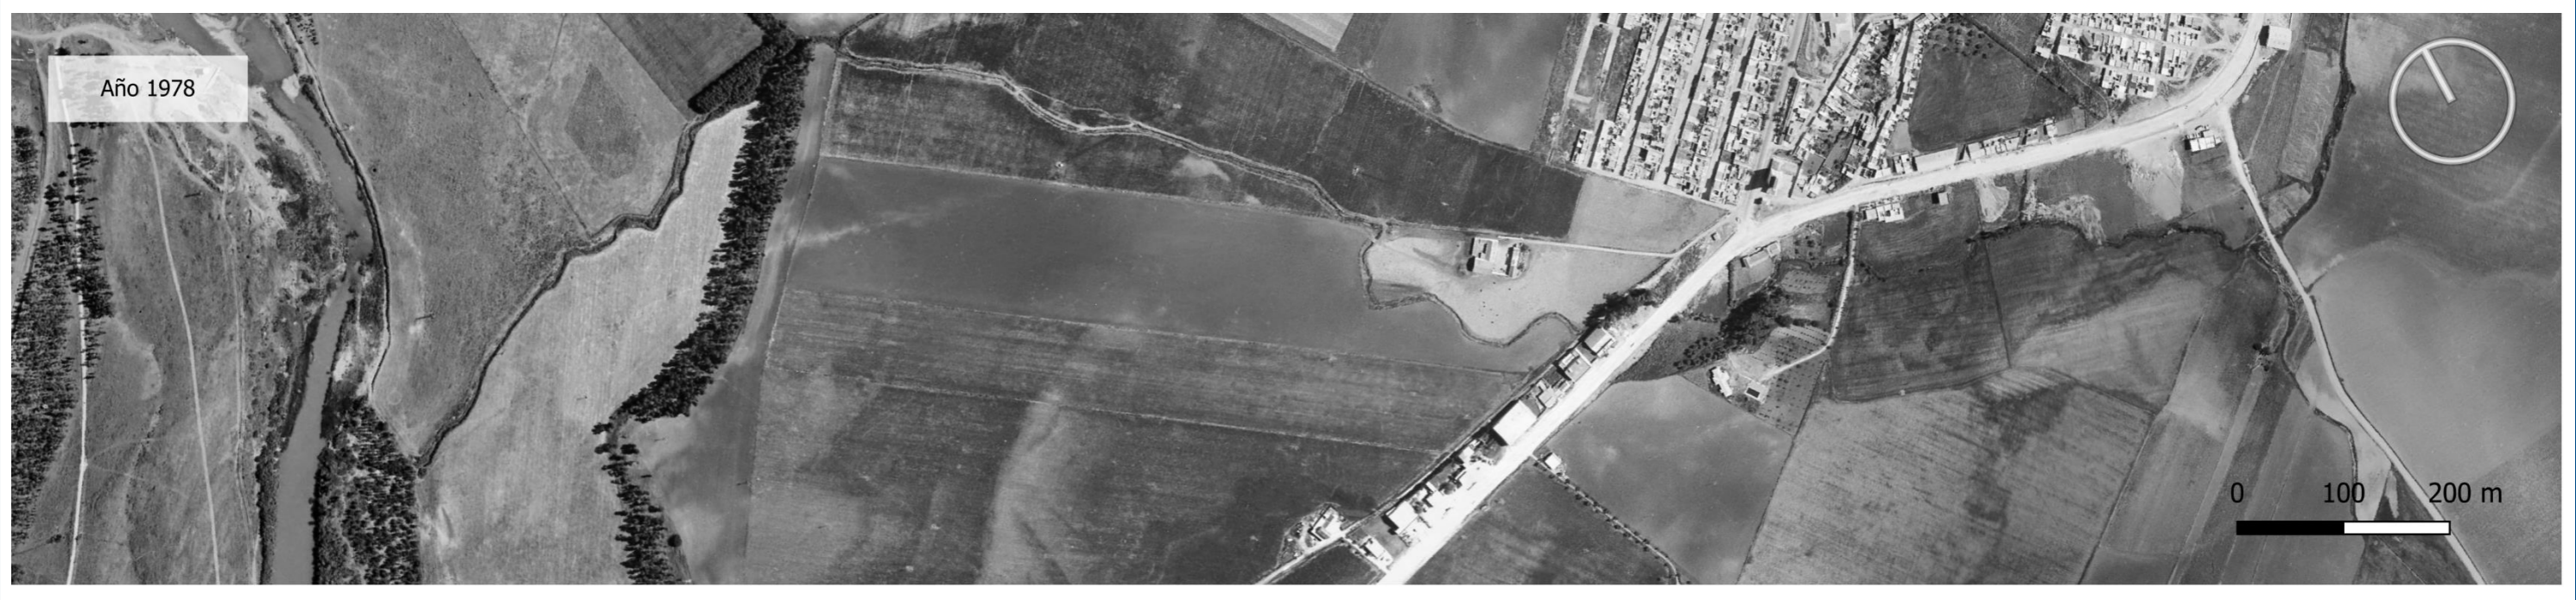
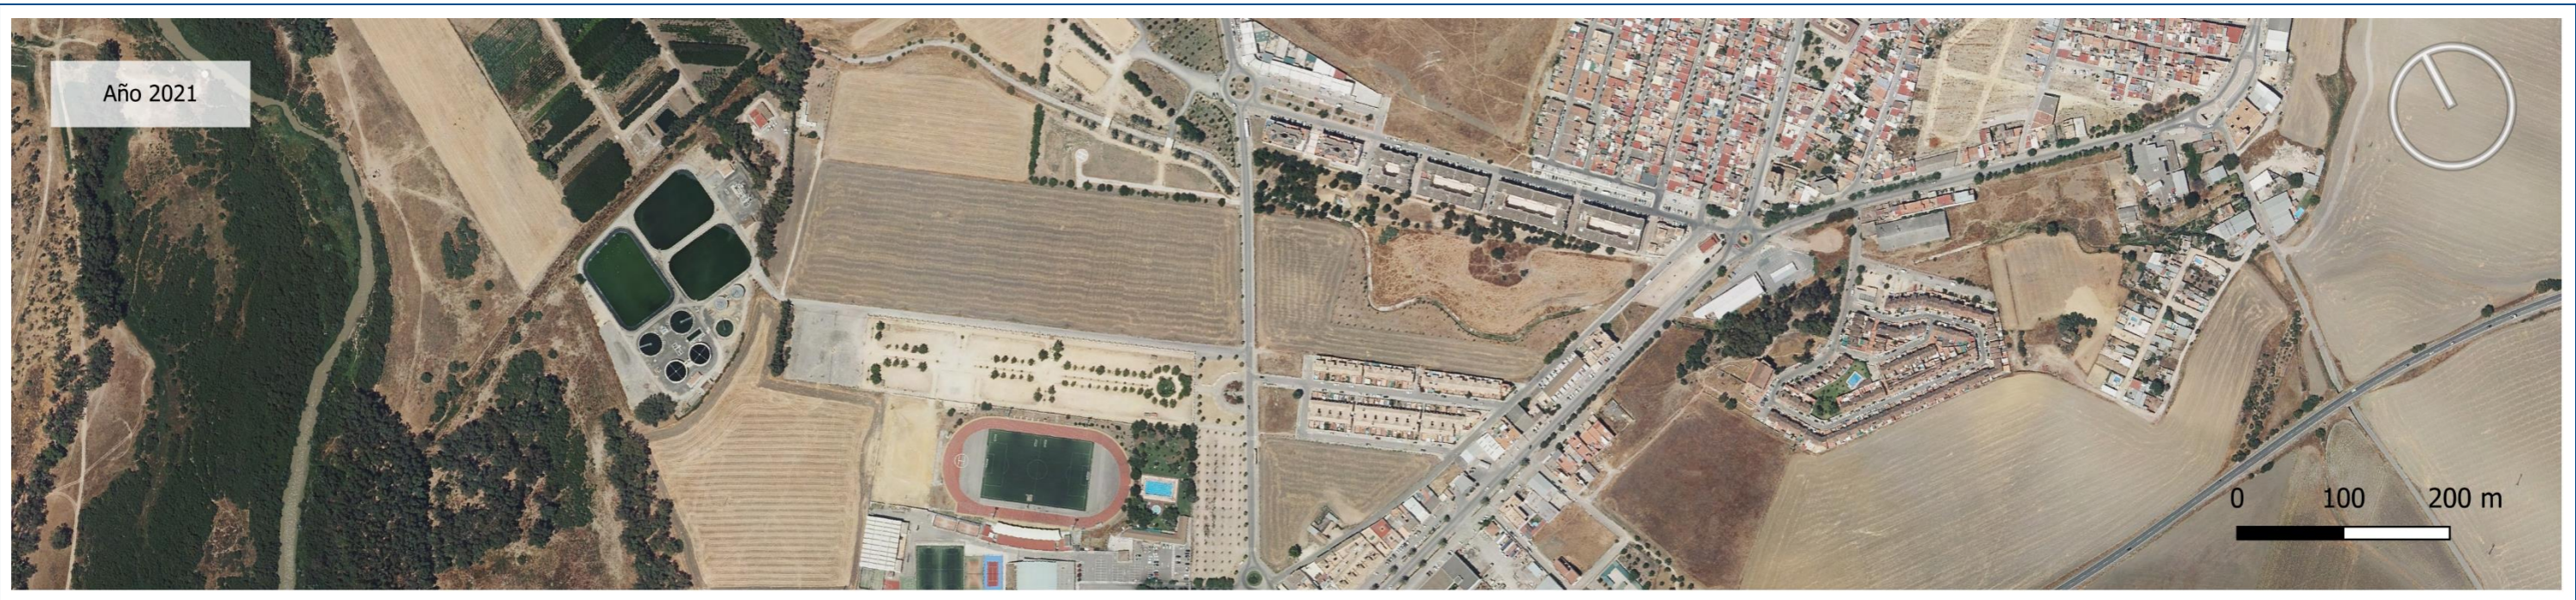
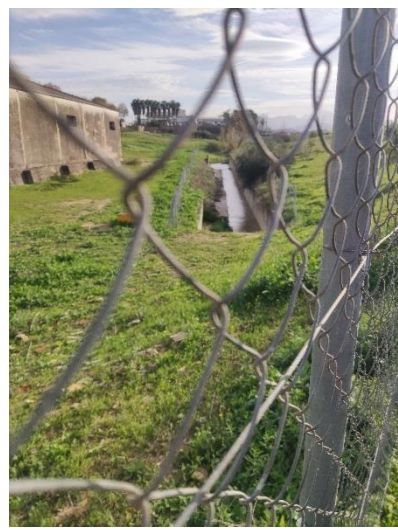
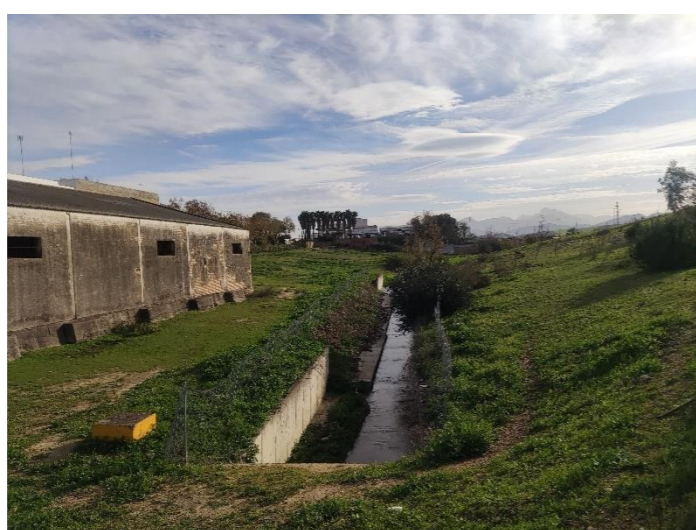
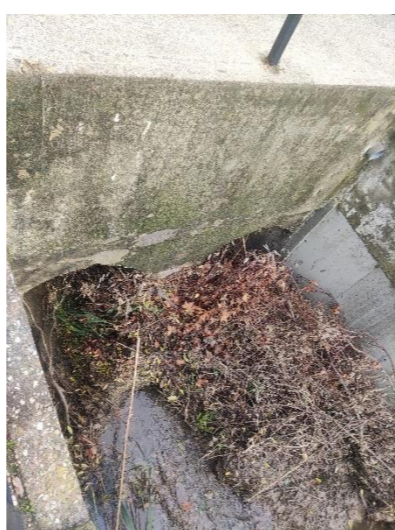
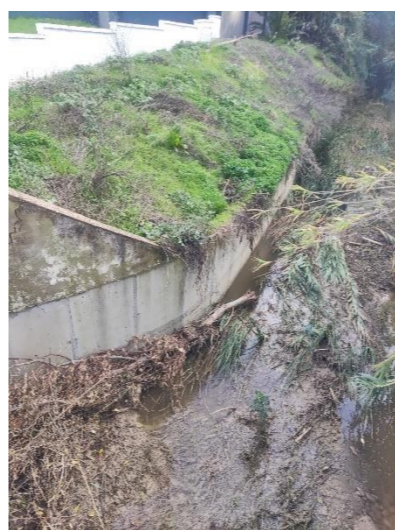
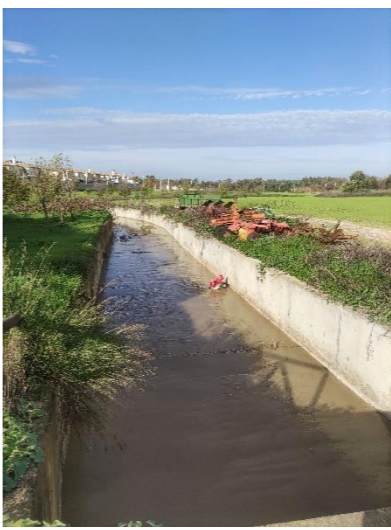
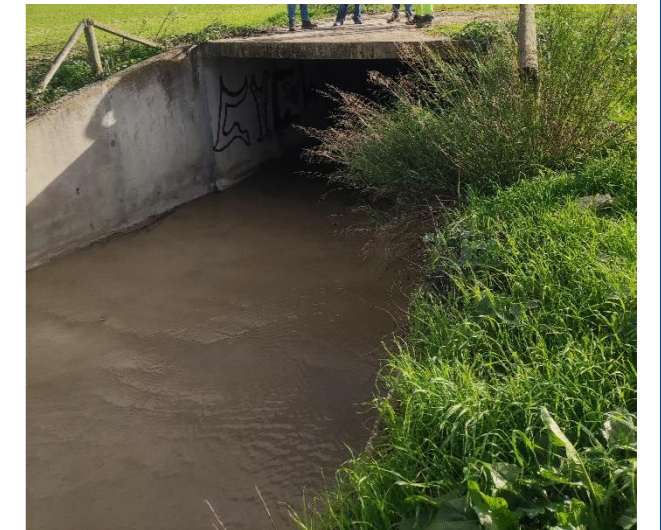
El tramo se encuentra totalmente encauzado mediante un marco de hormigón a su paso por la población, no observándose hidrodinámica natural propia del cauce. El encauzamiento atraviesa una zona urbana sin desarrollar y llega hasta la zona aluvial del Guadalete, atravesando suelos rústicos. En algunos puntos se encuentra soterrado. Carece de vegetación ribereña estructurada y se el tramo se encuentra con problemas de sedimentación y desarrollo de especies invasoras que presentan un obstáculo al flujo hidráulico. En algunos puntos se originan problemas locales de desbordamiento por la deficiencia de drenaje de las obras de paso. El estado hidromorfológico es malo pero tiene potencial para su recuperación.

1. Caudal	
2. Conexión Subterránea	
3. Continuidad	
4. Profundidad y anchura	
5. Estructura y sustrato lecho	
6. Estructura zona ribereña	
Grado de alteración:	
Ato	 Moderado
Bajo	 Muy bajo

Eliminación del encauzamiento
 Eliminación y limpieza de invasoras
 Recuperación de la estructura ribereña
 Ampliación del espacio fluvial
 Liberación de zonas de servidumbre y parte de zona de policía por las ocupaciones y viviendas.
Se recomienda realizar un estudio de alternativas para la demolición del encauzamiento con un proceso de concertación social.
